コピー商品調査レポート / ユニバーサルジョイント

T E C H N I C A L R E P O R T

FAKE PRODUCT

Universal Joint

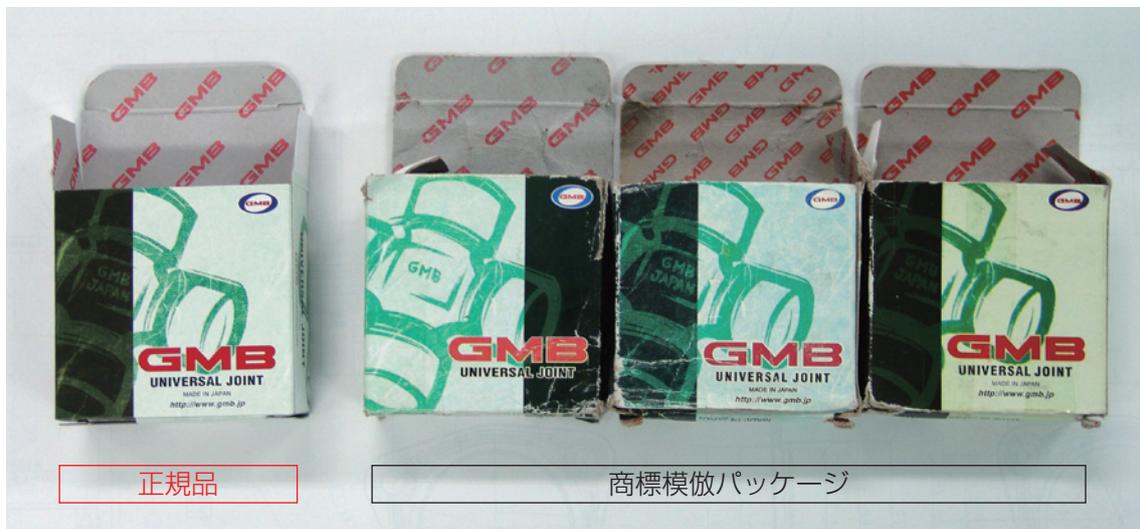
・商標模倣パッケージは色や内側の印刷などに違いが見られる。

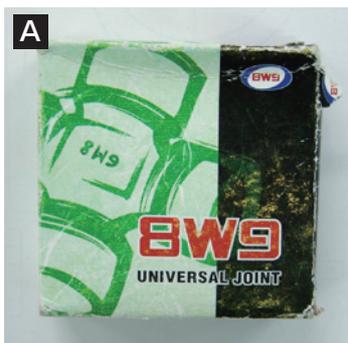
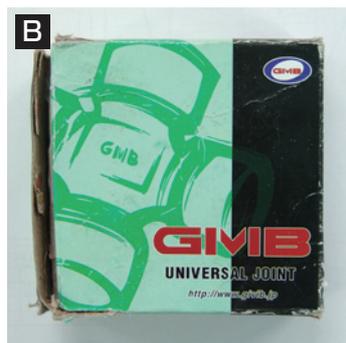
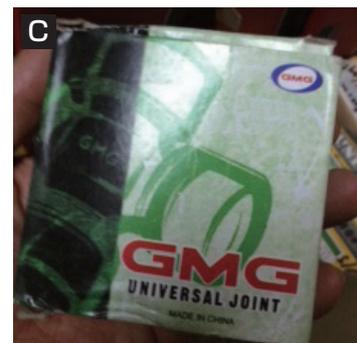
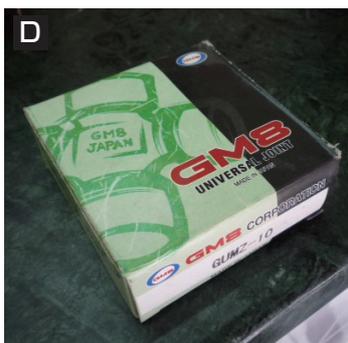
GMBの商標の文字列を取り替えたり、変形させた商標類似パッケージの例 **A B C D**

- ・ロゴマーク内の文字や図柄中央の文字も同一に変形している。
- ・原産国が MADE IN CHINA と書かれたものもある。**C**
- ・実際には存在しないWEBサイトのアドレスまで表記されているものもある。**B**

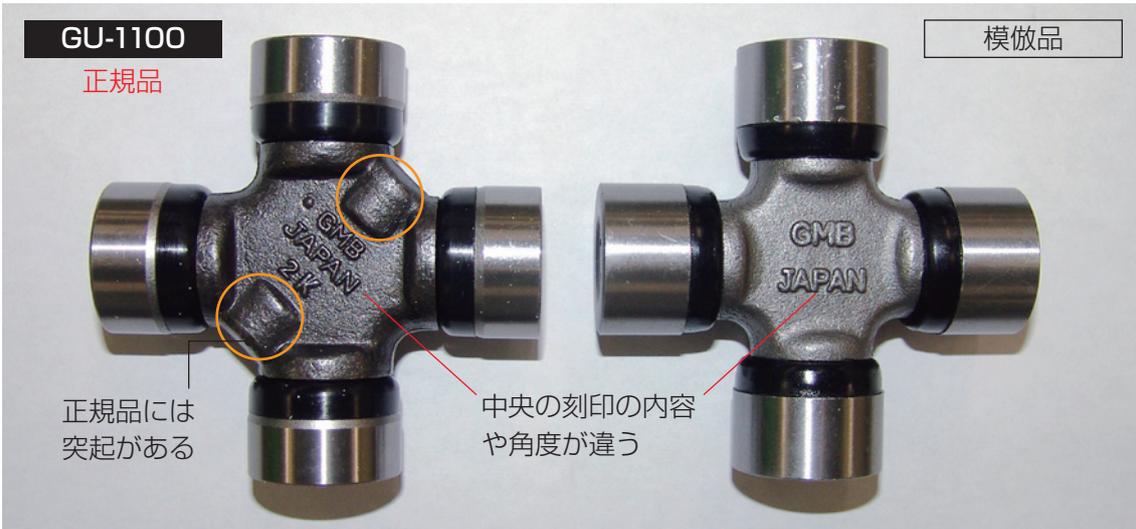
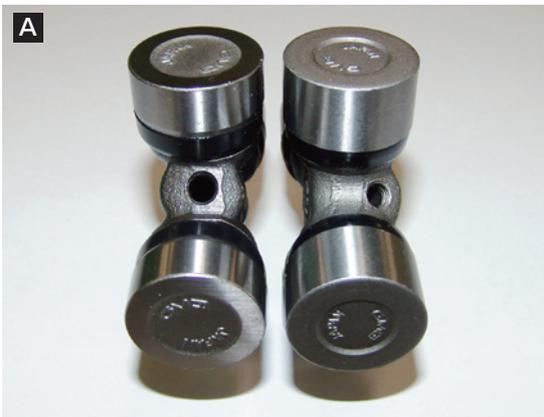
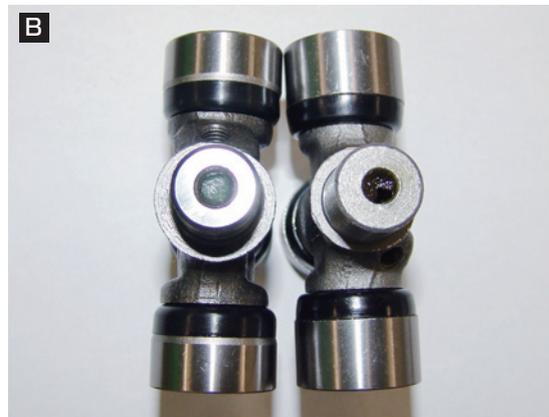
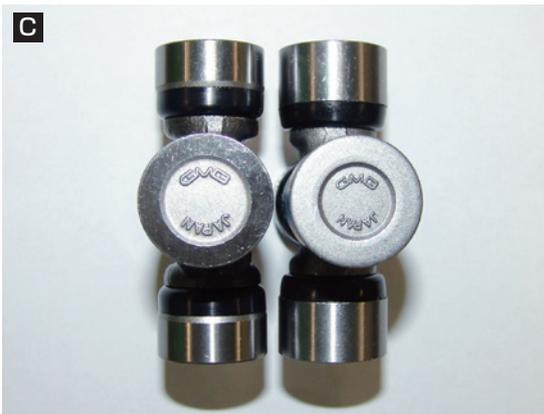
別角度から比較した外観 A B C

- ・外観形状や外形寸法などはほぼ変わらない。
- ・ベアリングケースにも正規品と同様に刻印が加工されているが微妙に文字の形や大きさが異なる。C

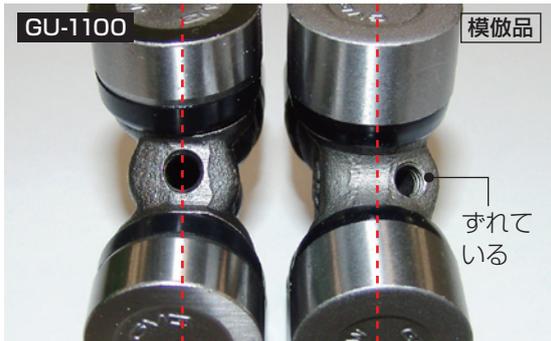
サイドタップ

・ 正規品はサイド中央にタップ加工されているが
模倣品はセンターからずれた位置にある。

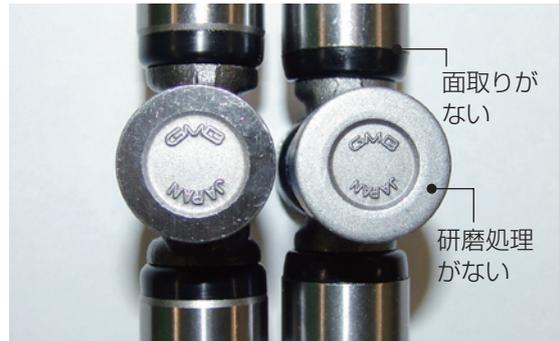
ベアリングケース

・ 模倣品はベアリングケースに面取りや外底の研磨処理がされていない。

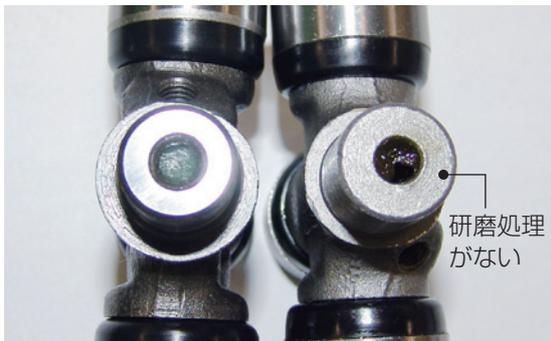
スパイダー

・ スパイダー端面に研磨処理がされていない。

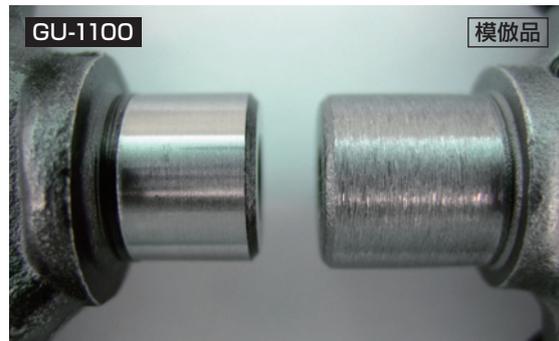
スパイダー軸

・ 模倣品は軸の研磨処理が非常に粗く、ベアリングの回転に違和感がある。

⚠ 適正な加工処理がされていない模倣品の場合、ベアリングが焼け付く危険性があります。

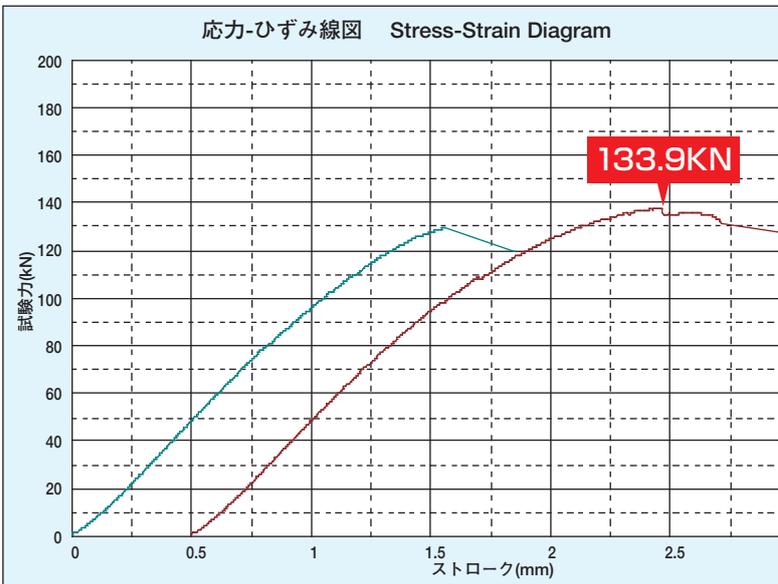
GMB正規品 GU-1100

左図は正規品GU-1100の破壊強度試験の結果を表すデータです。GU-1100の場合は破壊が起こるまでに133.9kNの荷重が必要であることがわかります。

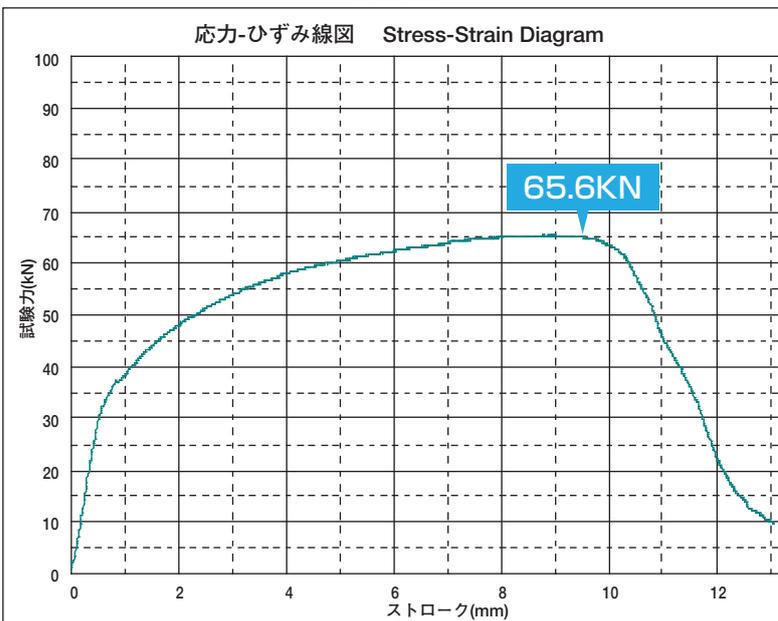
模倣品

一方、模倣品の破壊強度は著しく低く、正規品の半分以下である65.6kNの荷重によって簡単に破壊されてしまいました。

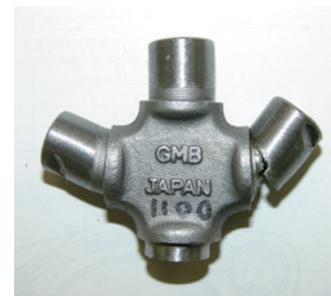
変形破壊した模倣品スパイダー

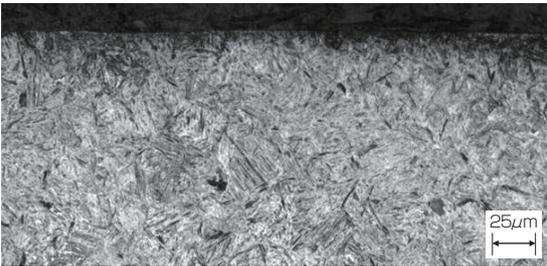
GU-1100

熱処理された正規品の金属組織

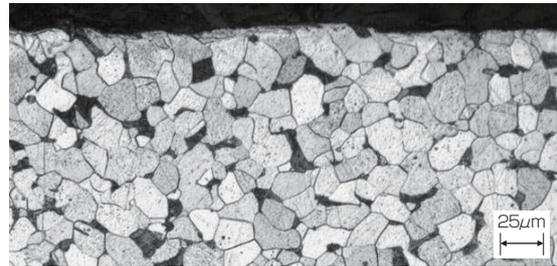
模倣品

破壊強度の試験結果において模倣品の強度が著しく低いことが明らかとなり、更に本体スパイダーの金属組織について詳しく調査すると、模倣品には製品寿命と強度に大きく関わる重要な工程である熱処理が施されていないことが判明しました。

熱処理されていない模倣品の金属組織

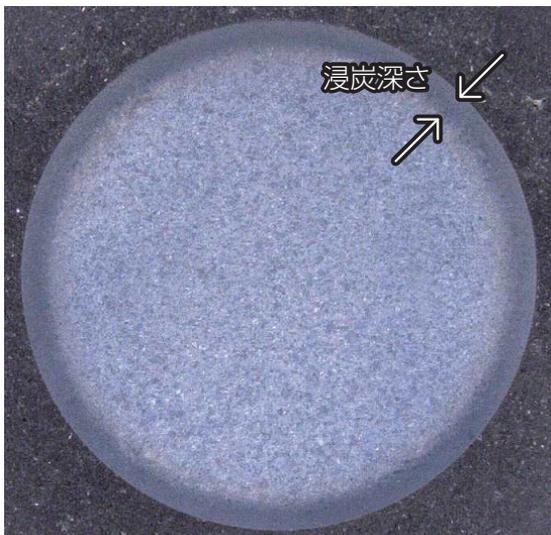
GU-1100

熱処理によって表面(外側)から内部にかけて浸炭ができて硬化している。

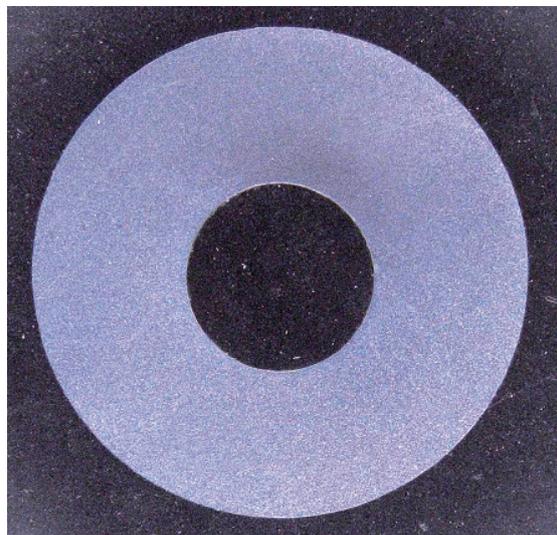
模倣品

一般的にスパイダーの軸は寿命向上・耐摩耗性・強度アップを目的として熱処理工程が施されず。表面が硬く、内部に行くほど柔らかいものが靱性(*材質の粘り強さ)が高く理想とされます。下記のスパイダー軸の断面画像で比較すると、正規品GU-1100の断面写真では熱処理が施されている事が確認できます。(表面から内部にかけて黒くなっているところが浸炭と呼ばれ、熱処理によって炭素を染みこませ表面を意図的に硬化させています。)一方、模倣品には熱処理された形跡はなく表面から内部まで金属組織が一定です。

熱処理されておらず、金属組織が一定で硬化していない。

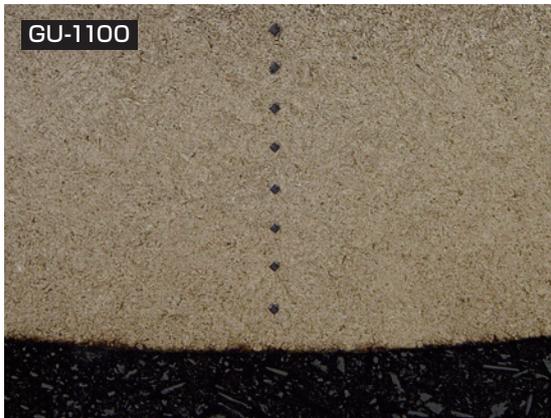
浸炭部分を200倍に拡大

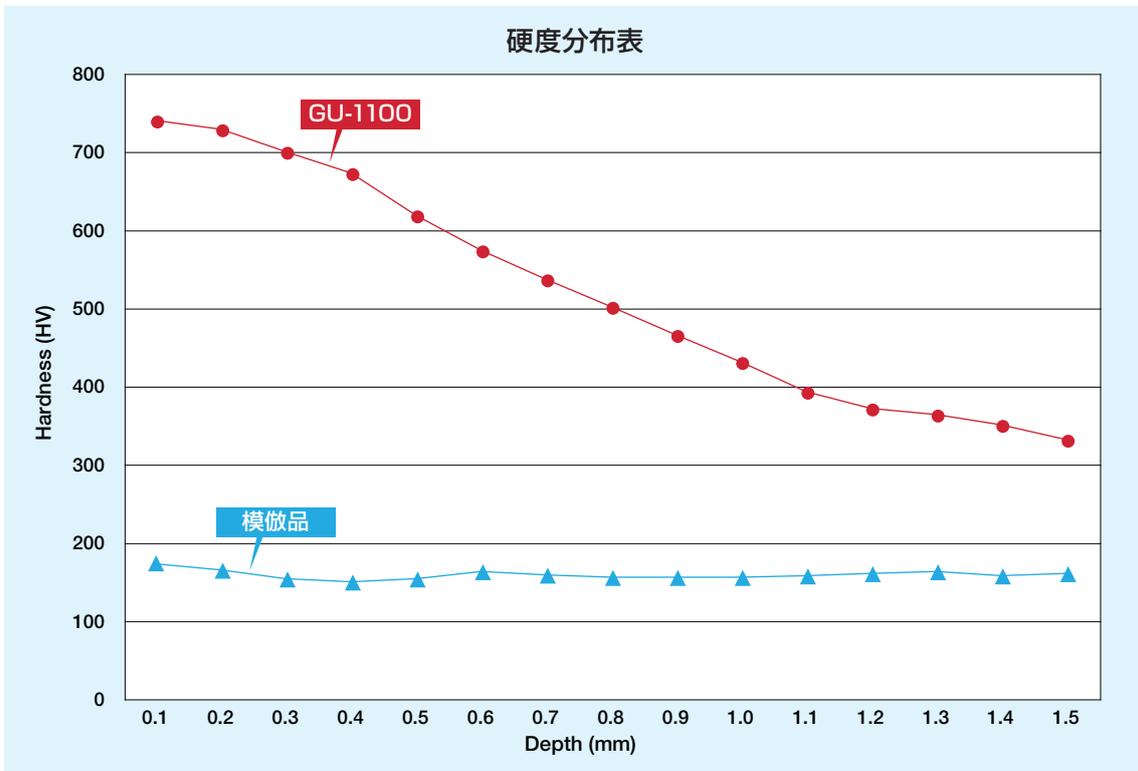
反対に低い硬度で一定の場合、大きな力が加わると変形します。下記グラフはスパイダー軸の金属組織の硬度を計測したデータです。GU-1100は表面付近は硬度が高く、内側へいくほど硬度が低い理想的な(靱性が高い)硬度になっていることが確認できます。

今回調査した模倣品は熱処理が施されておらず、硬度分布表からも確認できるようにきわめて低い硬度で一定であったため、破壊強度試験において正規品の半分以下の荷重で簡単に变形してしまいました。

このような低い硬度では耐摩耗性がほとんど無い状態であると考えられます。

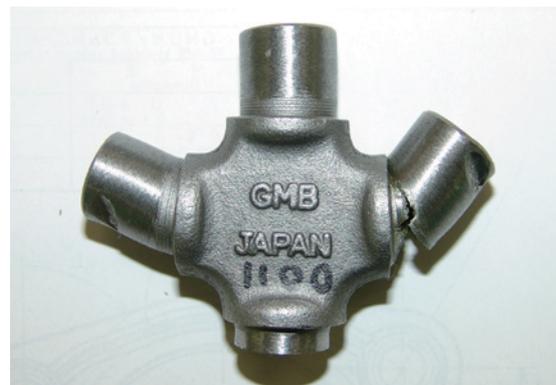
破壊強度試験で变形した模倣品スパイダー
